MESA DE ACCESIBILIDAD

Palau de Pineda
4 de julio de 2022
10:30h

ESTUDIO DE DIAGNÓSTICO SOBRE ACCESIBILIDAD UNIVERSAL EN ESPACIOS PÚBLICOS DE LA COMUNITAT VALENCIANA

Arquitectos: NEGROSOBREAZUL SLP

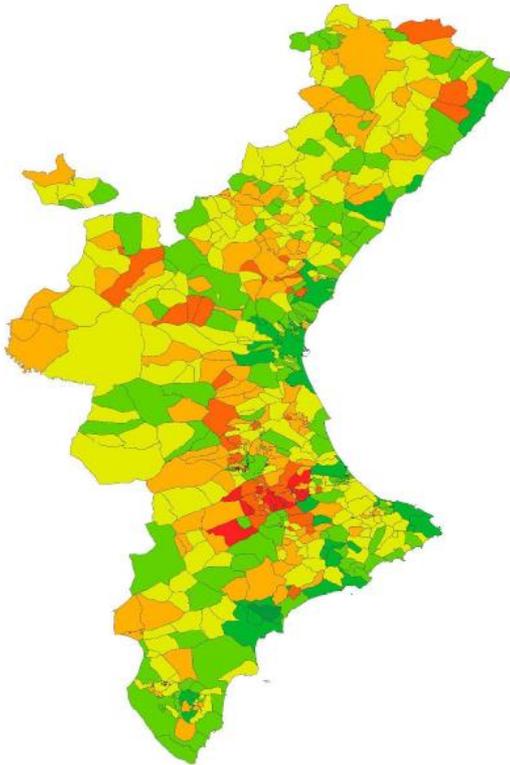
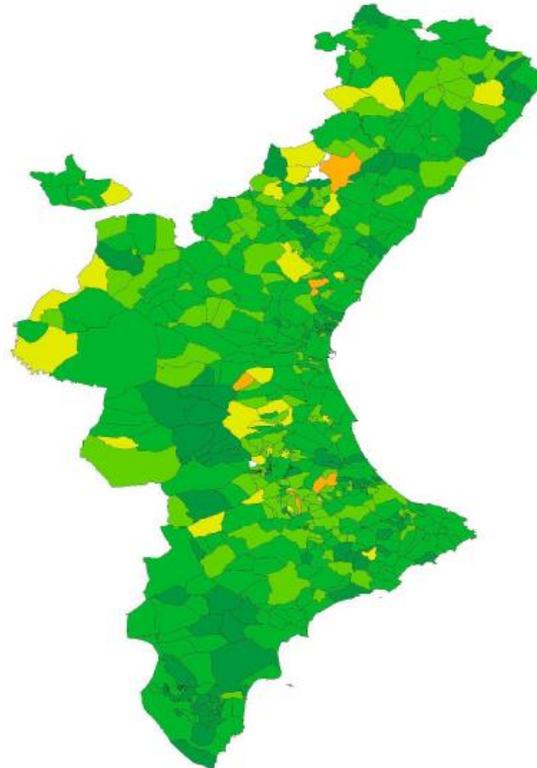
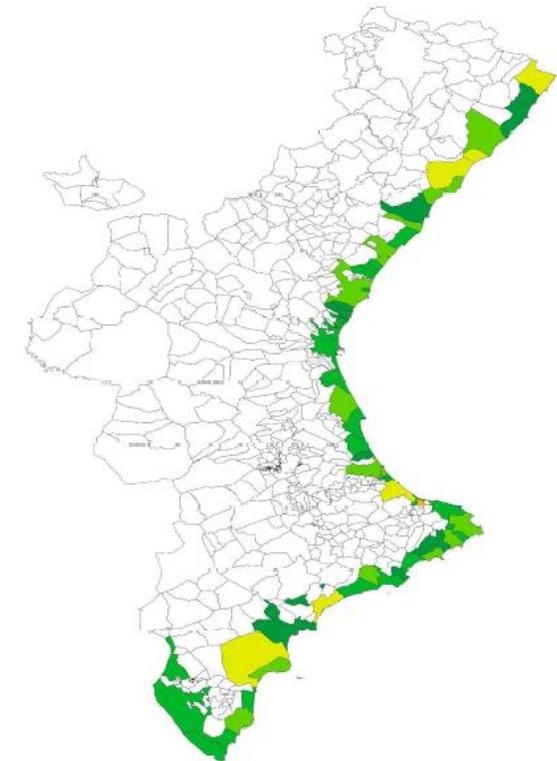
RESULTADOS: DEFICIENCIAS DETECTADAS

Se observan mayores deficiencias en los itinerarios peatonales, que en zonas de estancia y playas urbanas.

Zonas de estancia: **83,34**

Playas urbanas: **78,16**

- 1** Mayor grado de accesibilidad en **zonas de estancias (83,34)** y **playas urbanas (78,16)** que en **itinerarios peatonales (59,18)**, tal vez por tratarse de espacios más representativos.

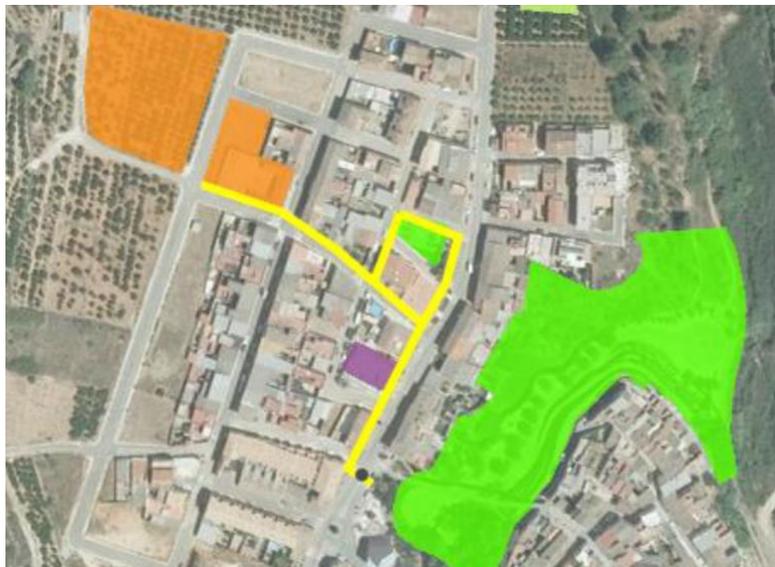
1 Fase preparatoria

| 1 - CALZADA PEATÓN-ACERA | → | 15 TIPOS INCIDENCIAS |
| 2 - ARBOLADO-JARDINERAS | → | 4 TIPOS INCIDENCIAS |

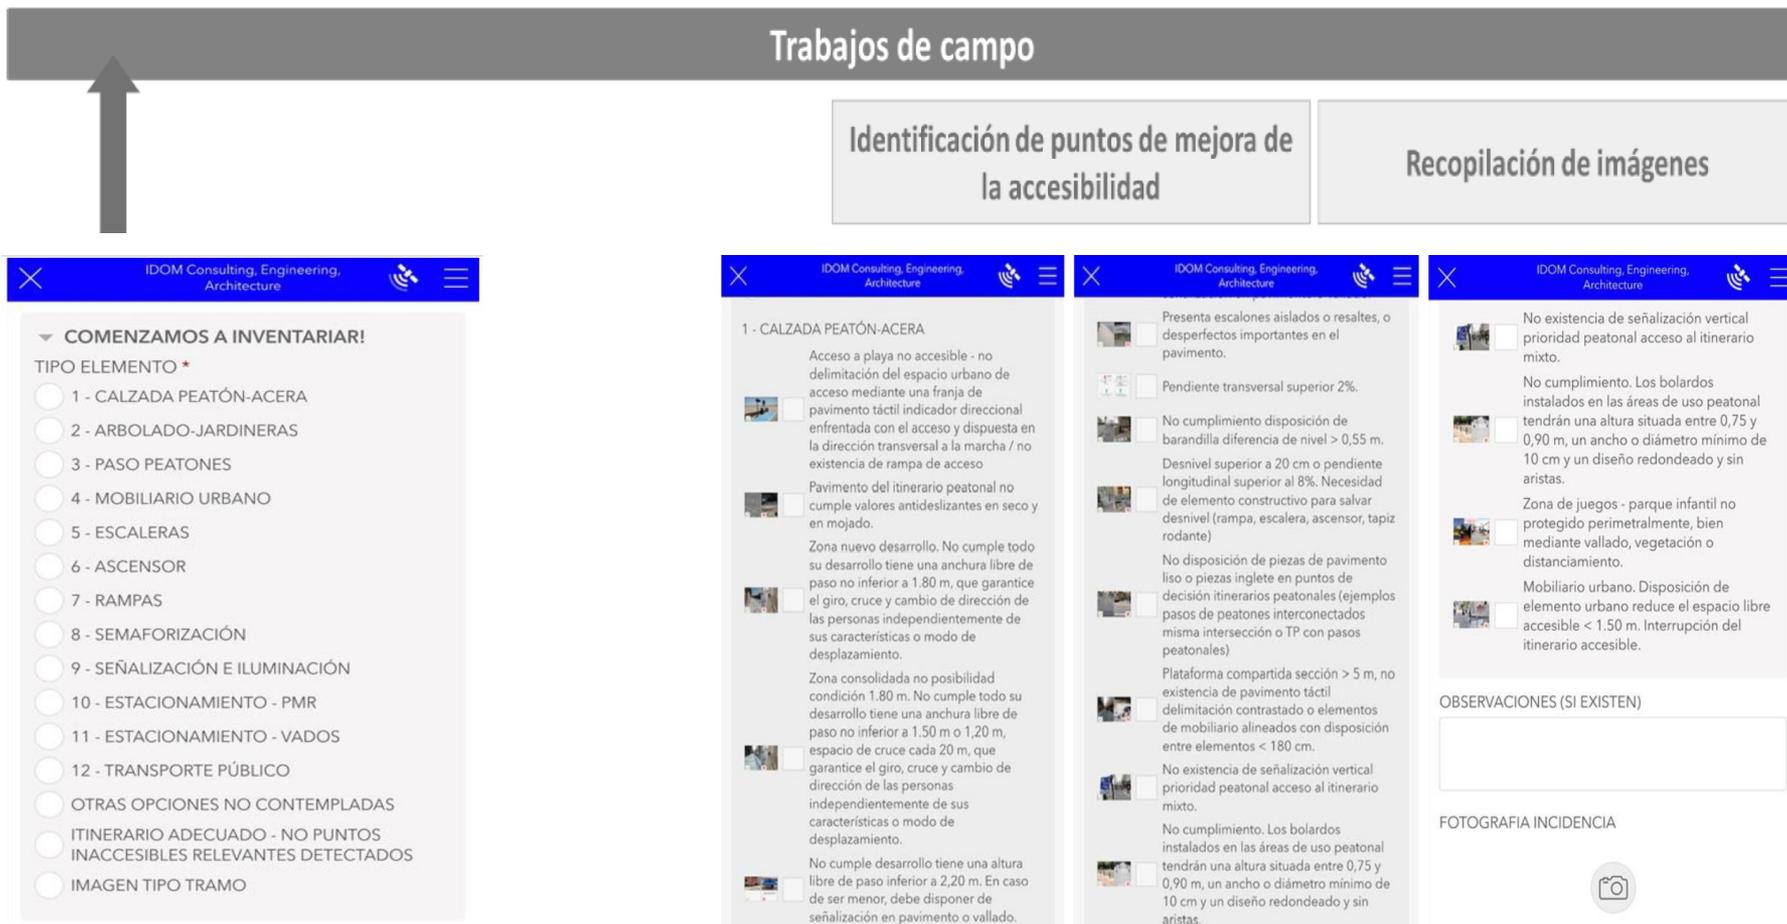
2 Trabajo de campo

Trabajos de campo

Identificación de puntos de mejora de la accesibilidad

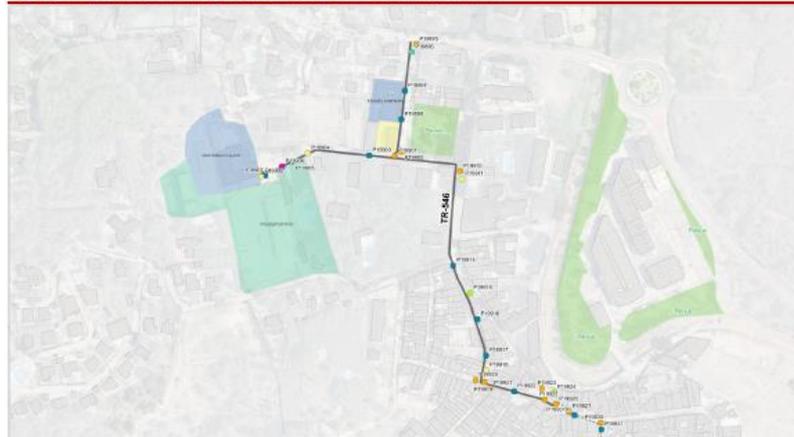
PLANO DE LAS PRINCIPALES INCIDENCIAS IDENTIFICADAS EN EL TRAMO

El tramo analizado se han identificado un total de 25 incidencias. En lo que se refiere a los indicadores que más reducen la accesibilidad del medio urbano, como son la infraestructura de aceras y pasos peatonales, se han identificado un total de 9 elem. Por estos motivos, se ha clasificado el tramo como Deficiente leve

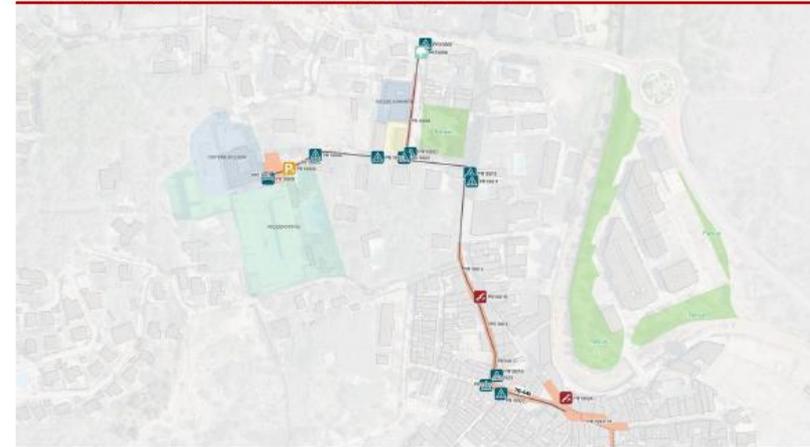
PLANO DE PROPUESTAS DE MEJORA DE LA ACCESIBILIDAD EN EL TRAMO

| <ul style="list-style-type: none"> Adaptación diseño estacionamiento PMR Adaptación temporizadores Cubrición altoparlantes | <ul style="list-style-type: none"> Mejora condiciones mobiliario urbano Mejora pasos peatonales existentes Ampliación espacio de acera Transformación en plataforma crítica |

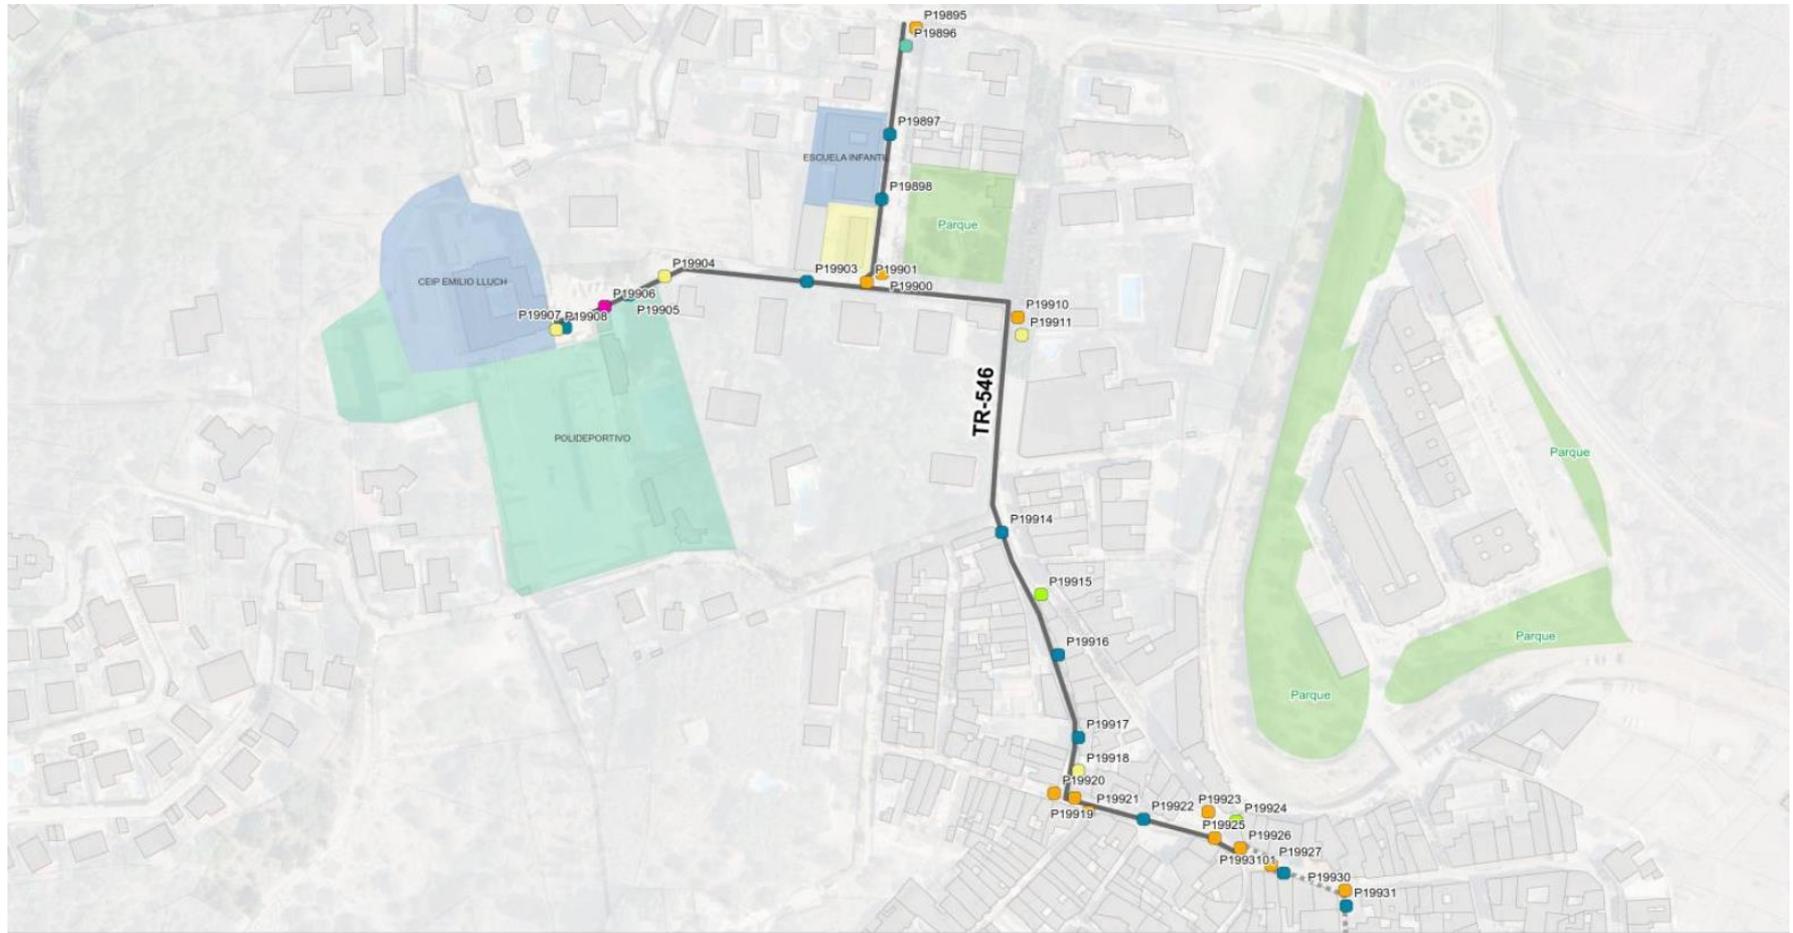
- 1. Incidencias accesibilidad en acera
- 2. Incidencias en arbolado existente
- 3. Incidencias en pasos de peatones
- 4. Incidencias en mobiliario urbano
- 5. Incidencias en escaleras existentes
- 10. Incidencias en estacionamientos PMR existentes

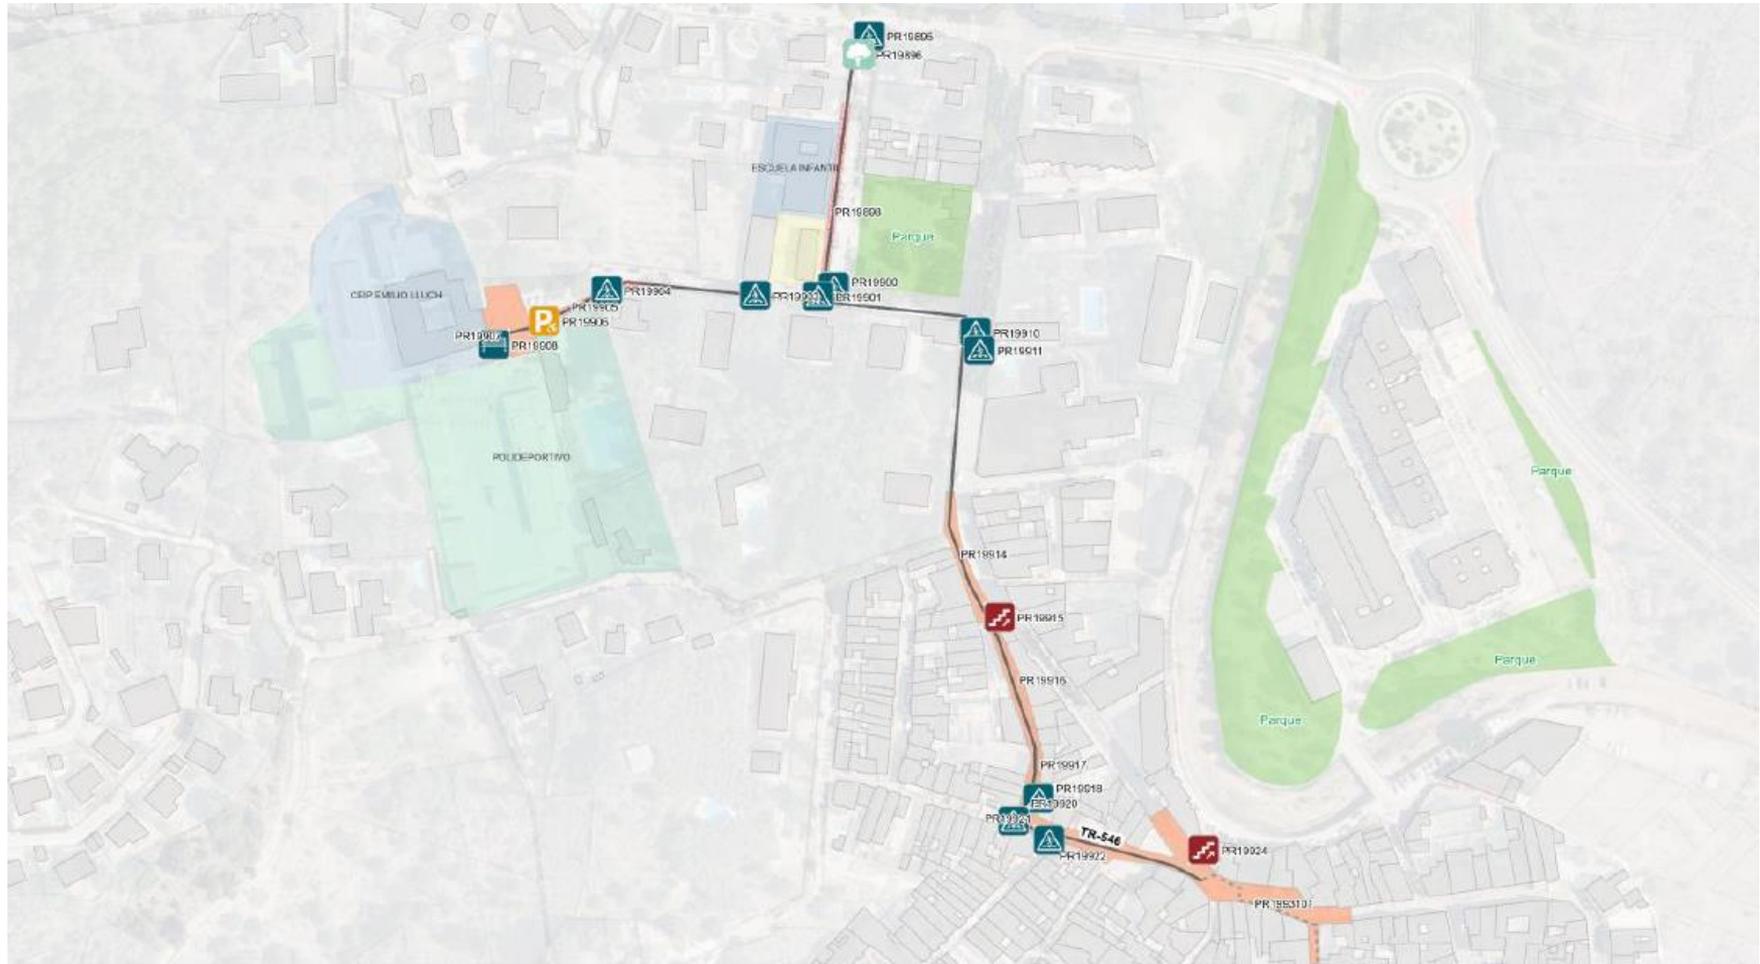
- Tramo itinerario descrito
- Resto tramos itinerario
- Estaciones ferroviarias
- Zonas verdes
- Dotaciones administrativas/culturales
- Dotaciones deportivas/recreativas
- Dotaciones educativas
- Dotaciones sanitarias/asistenciales
- Otras dotaciones

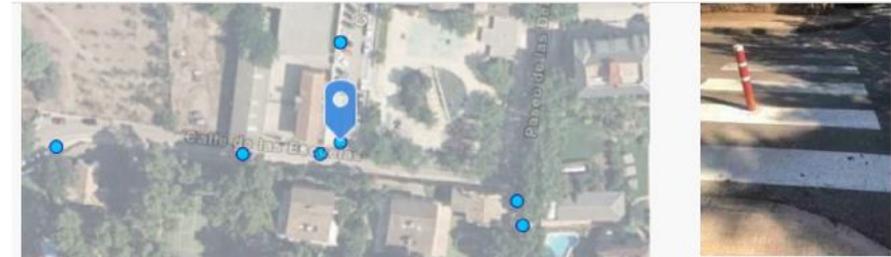
INCIDENCIA IDENTIFICADA - INCUMPLIMIENTO DE LA ACCESIBILIDAD UNIVERSAL

Tipología de incidencia detectada 3. Incidencias en pasos de peatones

Descripción de incidencia
Se ha identificado que el plano vado y calzada no se encuentran enrasados. Existencia de desnivel en vados ya ejecutados o no existencia de vado. Las franjas y superficies pavimento táctil no cumplen los mínimos de diseño según normativa, con pavimento podotáctil y direccional correctamente implementados. Elementos en vado reducen el ancho libre de obstáculos min 1.80m .

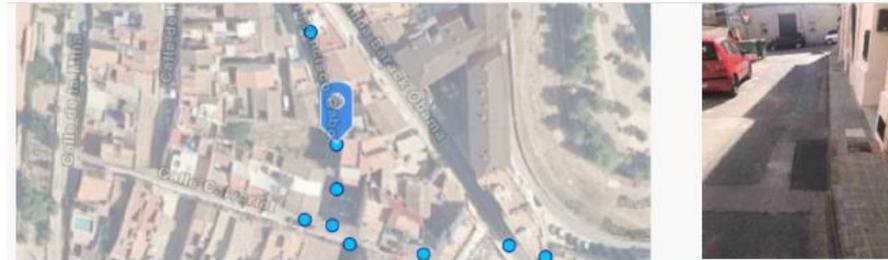
INCIDENCIA IDENTIFICADA - INCUMPLIMIENTO DE LA ACCESIBILIDAD UNIVERSAL

Tipología de incidencia detectada 1. Incidencias accesibilidad en acera

Descripción de incidencia
Se ha detectado una sección de calle con un ancho de acera insuficiente para ser considerado accesible. La sección se encuentra por debajo del 1,50m mínimo exigible según la norma autonómica.

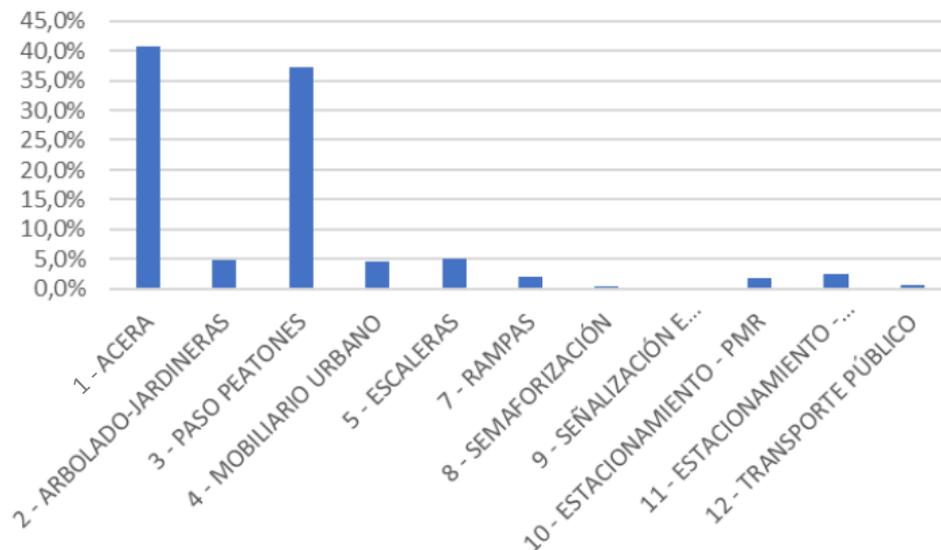
Tipología de incidencias

| Respuestas | Nº | Porcentaje |
|---|---|---|
| 1 - ACERA | 8.162 | 40,8% |

- 1 Predominan los problemas de accesibilidad relacionados con **aceras (40,8%)** y **pasos de peatones (37,3%)**.
- 2 En lo que respecta a las aceras, del total de incidencias detectadas destaca la existencia de **aceras inferiores a 1,50 m (45,35%)** o **desperfectos en el pavimento (20,8%)**.
- 3 En los pasos peatonales, las principales incumplimientos se observan en las **franjas y superficies de pavimento táctil (40,1%)** y los **vados no enrasados (32,6%)**.
- 4 Las deficiencias relacionadas con el mobiliario urbano están relacionadas generalmente con falta de espacio en las aceras o por la incorrecta colocación.
- 5 La adecuación de la accesibilidad del espacio público implica una reflexión sobre **cómo rediseñar la sección de calle y cómo distribuir el espacio público**, ponderando los distintos usos presentes y las necesidades de vecinos, comerciantes y demás usuarios.

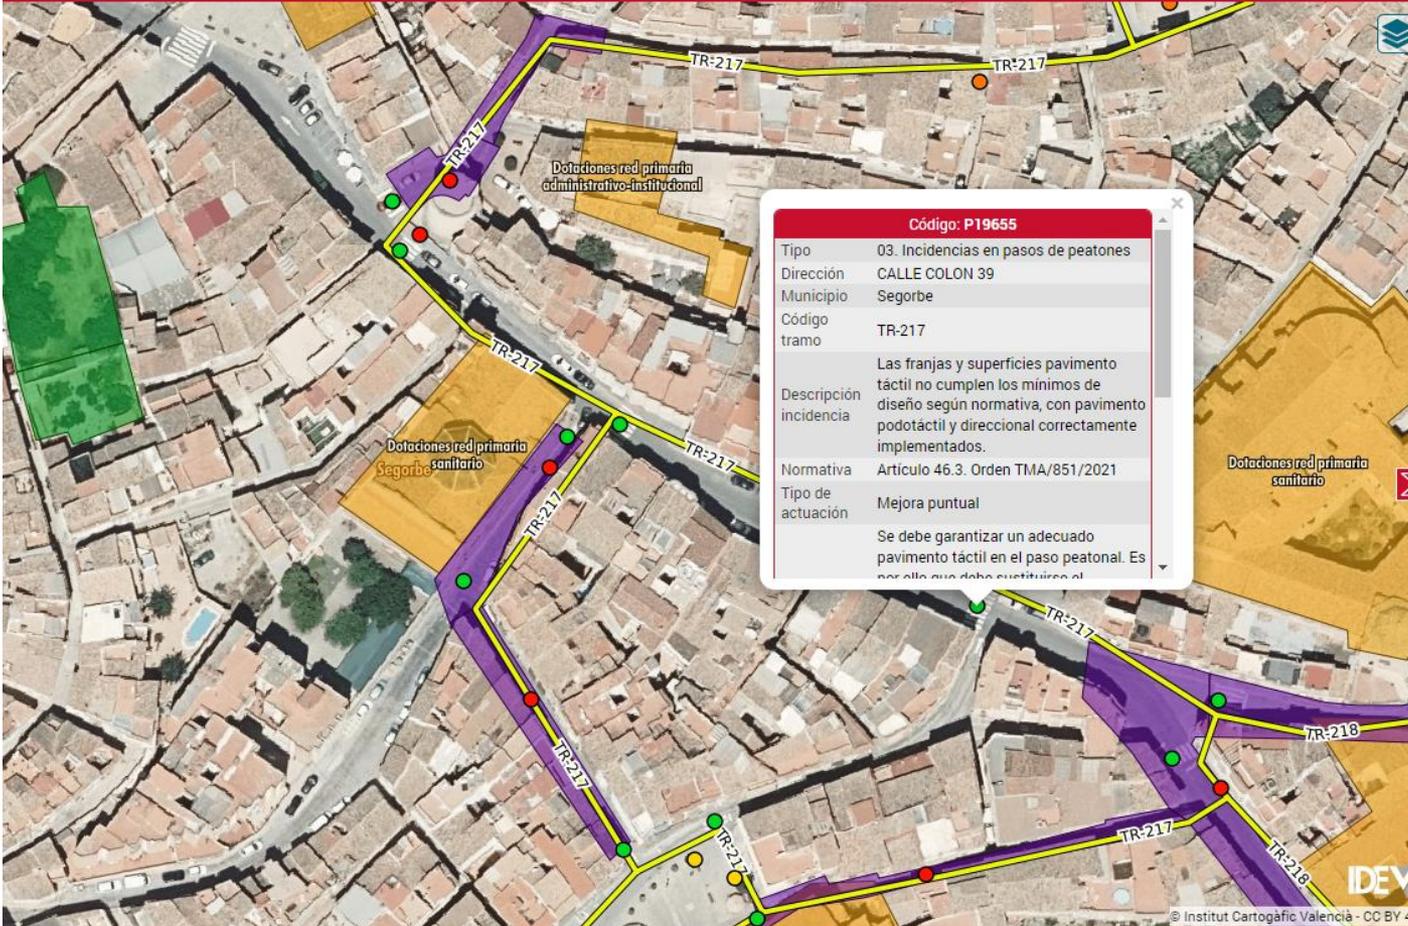
INCIDENCIAS DETECTADAS

Tipo de incidencia
 Seleccione valor...

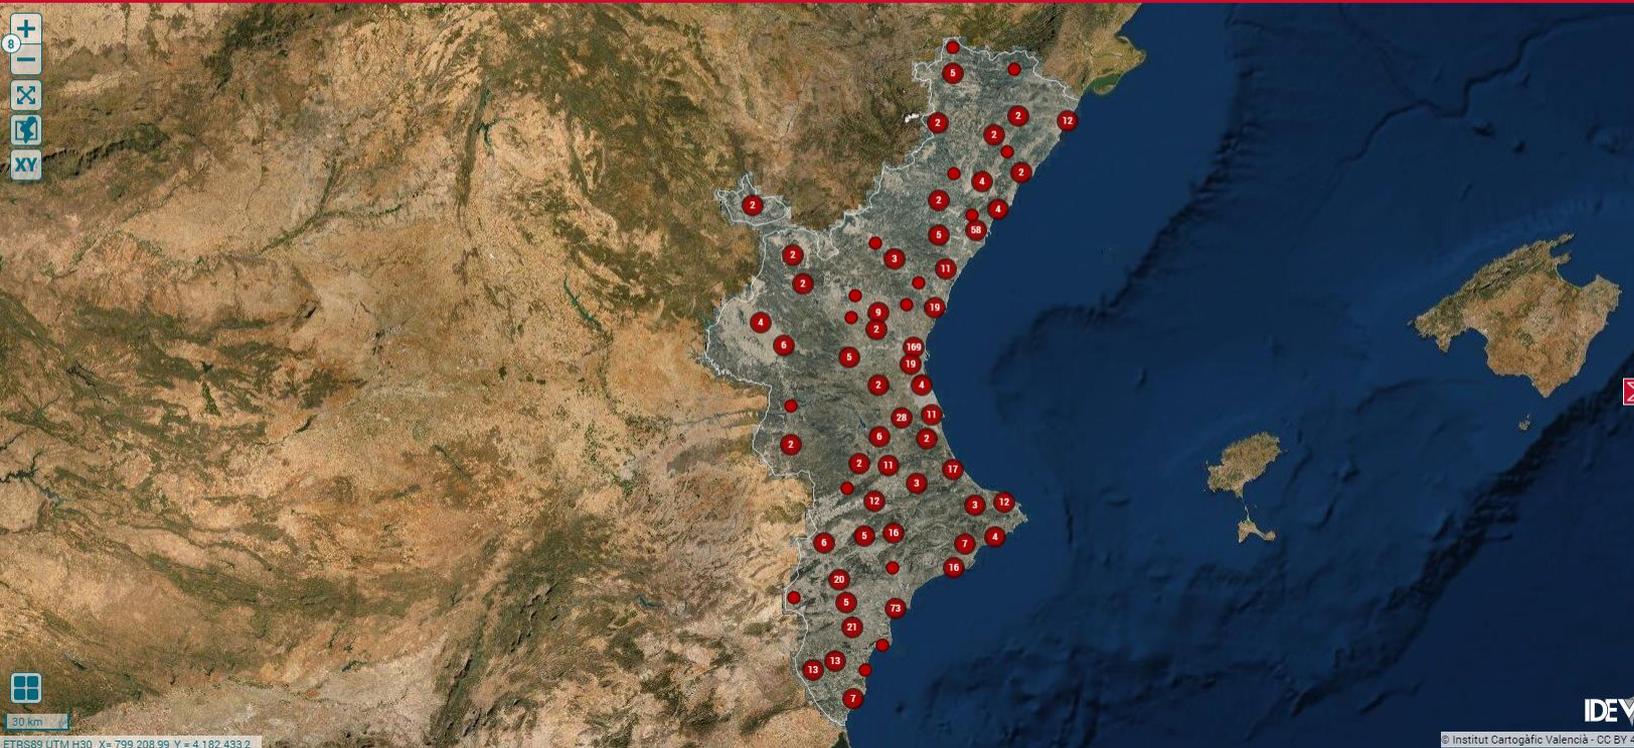
ACCESIBILIDAD UNIVERSAL EN LOS EDIFICIOS PÚBLICOS DE LA GVA

Estudio de las condiciones de accesibilidad en edificios públicos de la Generalitat Valenciana. El estudio, realizado en 2019, permite conocer la situación en que se encuentran los edificios públicos de titularidad de la Generalitat Valenciana en relación con el cumplimiento de los parámetros exigidos, evaluando de forma aproximada el coste que supondría la resolución de los problemas detectados.
